**L'ACHEVEMENT DES TRAVAUX DE RESTAURATION DES DECORS PEINTS
DE LA CHAPELLE ST GONERY EN PLOUGRESCANT**

PAR MARC PONSONNET

Une étude réalisée en mai 2008 à la demande de la Conservation Régionale des Monuments Historiques constitue le point de départ de la campagne de restauration de cette chapelle. Cette étude a été effectuée par l'Atelier Régional de Restauration en partenariat avec le laboratoire Ciram. Les travaux prévus en trois tranches n'ont débuté en fait qu'en 2012 et ne devraient s'achever qu'en 2016, leur montant global s'élève à environ 1.200.000 euros. La moitié de cette somme est consacrée à la première tranche, la plus urgente et concernant l'ensemble de la nef, la deuxième concernera en 2015 la tour occidentale et la réfection du sol jusqu'au chœur, les travaux s'achèveront en 2016 par la troisième tranche qui restaurera le chœur, le transept, la sacristie, le mobilier liturgique et le sol de ces zones.

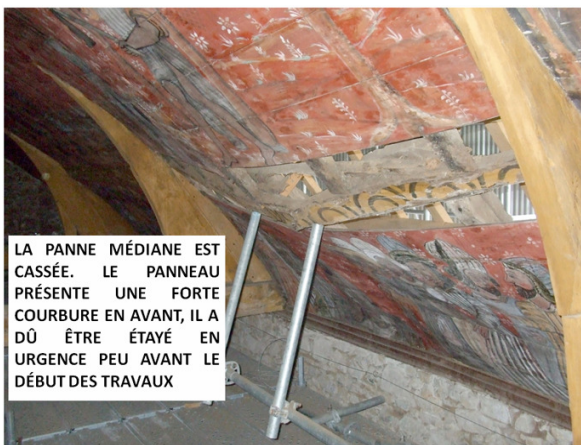
3 : Soutien de la panne médiane

LA PANNE MÉDIANE EST
CASSÉE. LE PANNEAU
PRÉSENTE UNE FORTE
COURBURE EN AVANT, IL A
DÙ ÊTRE ÉTAYÉ EN
URGENCE PEU AVANT LE
DÉBUT DES TRAVAUX

Une analyse dendrochronologique a indiqué une fourchette de datation entre 1479 et 1494 pour les bois de charpente. Leur intégrité a subi au cours des ans une attaque des insectes xylophages et de l'humidité, provoquant notamment une cassure de panne dans une demi-travée où la cohésion citée plus haut ne fit qu'amplifier une inévitable et inquiétante courbure du lambris en direction du bas (Figure 3).

3 LES POUTRES COURBES SONT RELIÉES AUX PANNES
NEUVES PAR DES ÉQUERRES EN ACIER

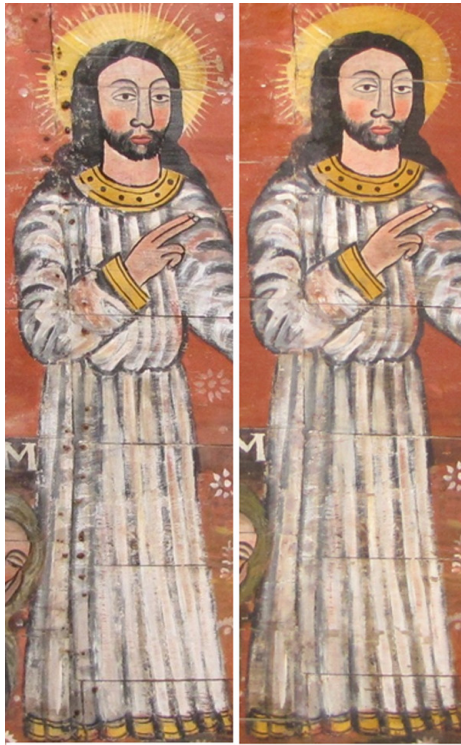
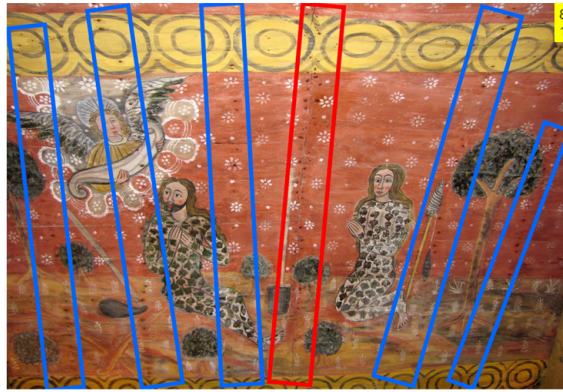
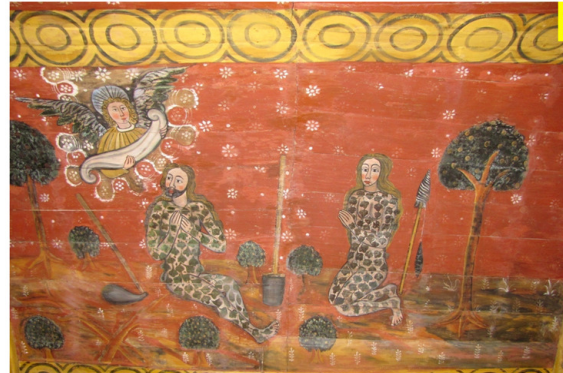
11, 11bis et 11ter : Détails des résultats

Alignements des têtes (rouillées) de clous de fixation sur les poutres courbes.

LES TÊTES DE CLOUS ONT ÉTÉ MEULÉES, PUIS TRAITÉES ANTIROUILLE. UN MASTICAGE, TEINTÉ DE LA COULEUR ENVIRONNANTE, LES REND INVISIBLES.

adhésive. Il en fut de même pour de nombreuses écailles, en prévention de leur inéluctable chute (Figures 7, 8, 9). Une carence de couche picturale résulte de cette dernière éventualité, le remède consiste alors en un masticage teinté et suivi d'une reconstitution du décor manquant (Figure 10). Le nombre de clous de fixation du lambris est estimé à 5000, la rouille recouvre beaucoup de têtes, entourées donc de coulures de produits d'oxydation ; leur traitement apporte une spectaculaire amélioration à l'aspect général. La figure 11 est une illustration ponctuelle de ce travail effectué en fait sur toutes les scènes, (*la comparaison des figures 11 bis et 11ter en montre le résultat global sur une scène*).

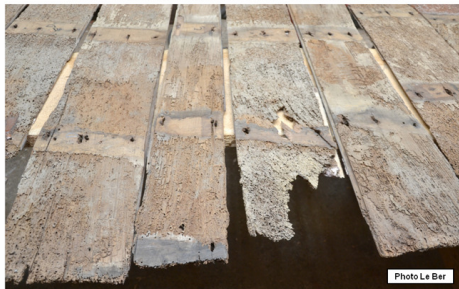
12 m² DE LAMBRIS ONT DÛ ÊTRE DÉPOSÉS

APRÈS NETTOYAGE, LES PLANCHES SONT CONSOLIDÉES AVEC DE LA RÉSINE. APRÈS PASSAGE À LA RABOTEUSE, ON OBTIENT UNE ÉPAISSEUR RÉDUITE ET UNIFORME AVANT LEUR COLLAGE SUR DU BOIS NEUF.

Il s'agissait d'abord de purger les planches de leur bois avarié (Figure 12) et ensuite de les raboter pour obtenir une mince lame portant les décors. Cette lame est ensuite contrecollée sur du bois neuf (châtaignier) (Figure 13), les décors sont découpés suivant des segments rectilignes (sauf en (4) : pas encore fait). La surépaisseur induite par le collage de cette lame décorée doit en effet être compensée par le collage d'une lame de bois vierge, avec la nécessité d'une parfaite jonction avec la lame portant les décors. Le restaurateur de peintures reconstituera ensuite sur le bois vierge le décor manquant, en continuité et harmonie avec les décors existants. La figure 14, où les décors récupérés sont entourés de bleu, montre la chronologie du travail effectué sur la demi-travée de la figure 3.

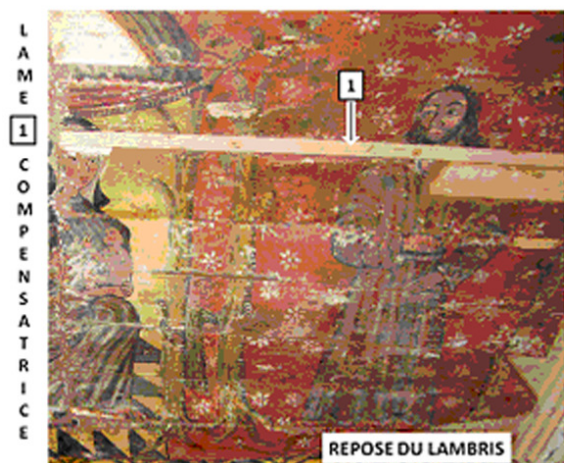
22 : Etat après repose du lambris

Les règles de la restauration imposent le respect de l'aspect d'origine des décors, cet impératif se vérifie dans la chronologie du travail effectué sur l'autre scène dont la moitié du lambris fut démontée. On voit sur la figure 22 la repose du lambris, les décors ont souffert et il y a beaucoup de retouches à faire et aussi du bois vierge à décorer. Le remplacement des 2 poutres courbes a très légèrement modifié la géométrie du lieu, suffisamment pour que le lambris reposé ne remplisse pas toute la surface. La pose d'une lame vierge de compensation (1) fut donc nécessaire : elle passe sous le visage d'Adam et sur le front d'Ève. Problème : la reconstitution du décor a inévitablement gratifié Adam d'un cou plus long que l'original, de même pour la hauteur du crâne d'Ève. Cette lame litigieuse fut donc enlevée et remplacée par une lame moins large (1bis), cou et crâne ont alors retrouvé leur dimension d'origine : la figure 23 illustre l'opération, le passage des lames y est partiellement signalé suivant des segments blancs. Trois planches de lambris ont dû aussi être déposées pour intercaler 2 autres petites lames (2) et (3), en compensation de cette nouvelle lame trop étroite pour que la surface soit intégralement lambrissée. La figure 24 permet d'apercevoir les passages de lames signalés ici aussi par des segments blancs ; on constate le beau résultat final obtenu sur l'ensemble après de multiples retouches dont celles nécessitées par cette péripétie.

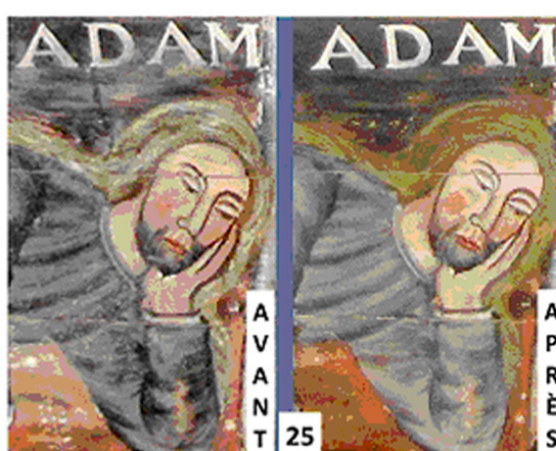
25 : Avant et après travaux

Figure 25 : Adam a retrouvé une belle chevelure blonde, l'inscription de son nom a été retouchée.

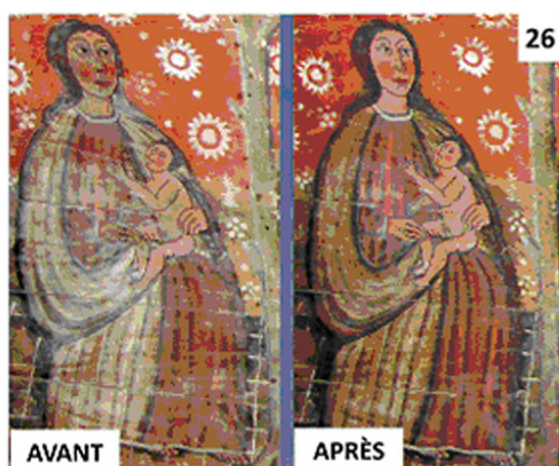
26 : Avant et après travaux

Figure 26 : La vivacité des couleurs a remplacé une certaine grisaille, les contours des corps ont repris de la netteté.

Sur le tronc d'arbre, les têtes de clous ne sont plus visibles, la rouille a été éliminée.

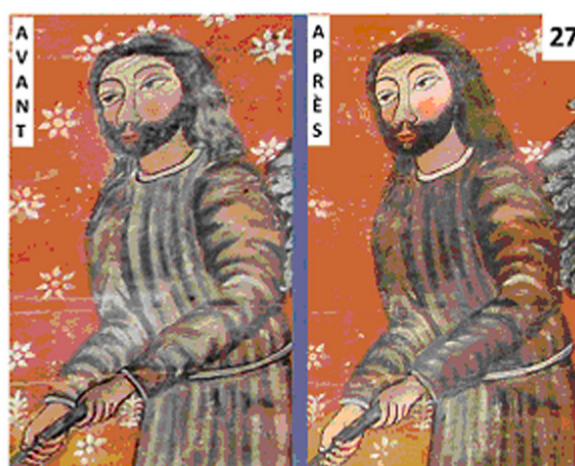
27 : Avant et après travaux

Figure 27 : Amélioration du teint du visage, de la chevelure et de la barbe d'Adam, belle teinte du vêtement.

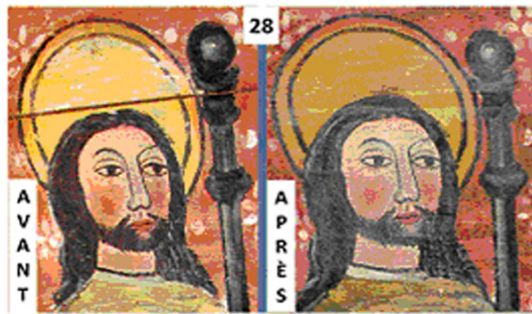
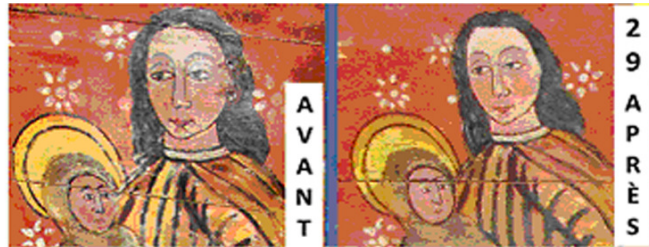
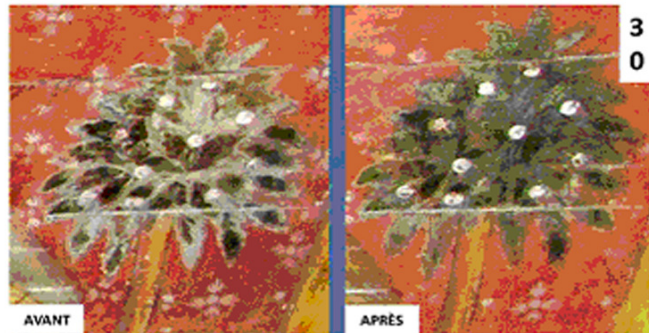
28, 29 et 30 : Avant et après travaux

Figure 28 : Retouches manifestes sur l'auréole de Joseph, l'intervalle entre 2 planches a été parfaitement mastiqué.

Figure 29 : Importante retouche sur le visage de Marie, l'intervalle cité plus haut traverse aussi son front et a également été mastiqué ici.

Figure 30 : Les restaurateurs nous ont précisé que certains arbres ont fait l'objet d'importantes retouches.

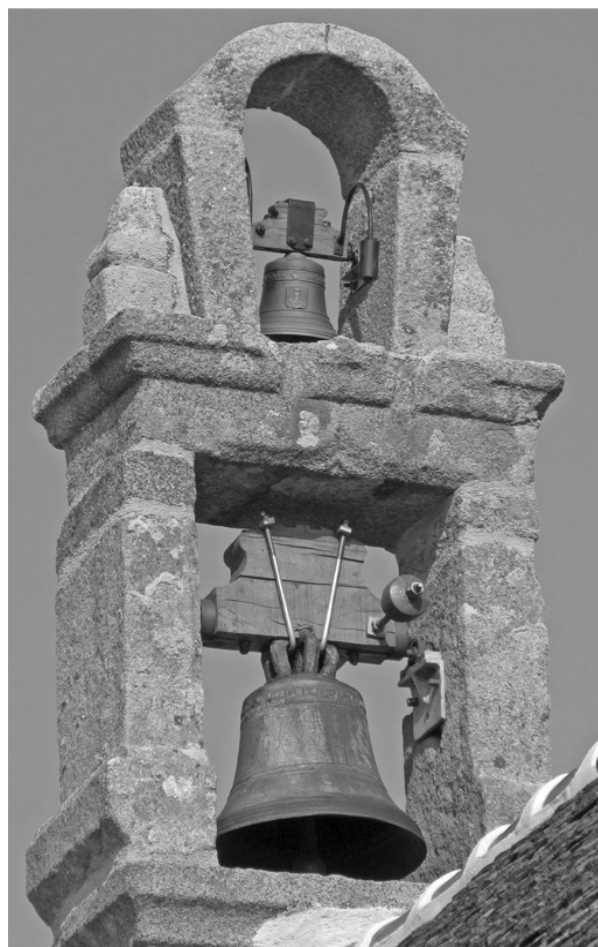
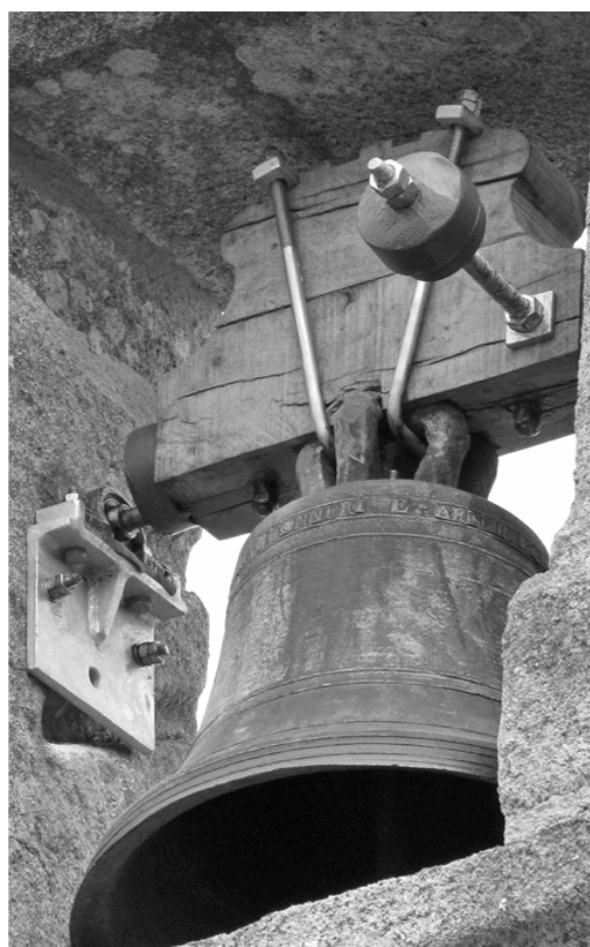
.41 : Le clocher rééquipé

Avant travaux, seule la plus grosse cloche, datée de 1809 était en place. Son appareillage et son ancrage présentaient des signes inquiétants de dégradation. Son installation avait eu donc lieu en 1809 sous le ministère du Recteur Arthur de Kéralio dont elle porte le nom. Ce dernier, déjà en poste en 1785, refusa en 1791 de prêter le serment exigé lors de la Révolution, gagna Jersey et revint en 1803. Cette cloche remplaça celle qui avait été prise en 1792 par le sinistre bataillon d'Étampes dans le cadre de ses exactions dans tous les environs. L'abbé Yves Marie Lucas rédigea ceci en 1888: « *Cette belle cloche, avec la cloche Saint-Yves de Tréguier fut volée en 1792 par les patriotes du bataillon d'Étampes caserné à l'évêché et au couvent des Ursulines. Ces cloches devaient être fondues pour faire des canons, mais l'embarcation qui les transportait fut submergée en vue de la tour de Cesson, près du Légué Saint-Brieuc* ». La petite cloche, retrouvée récemment dans la sacristie, ne porte pas de date mais le nom du Recteur Le Rolland en poste à la fin du XIX^e siècle. Elles sont maintenant équipées d'un beau joug (ou mouton) en bois, de contrepoids, et tournent aisément avec roulement à billes sur un solide support en acier.
