**L'ACHEVEMENT DES TRAVAUX DE RESTAURATION DES DECORS PEINTS
DE LA CHAPELLE ST GONERY EN PLOUGRESCANT**

PAR MARC PONSONNET

Une étude réalisée en mai 2008 à la demande de la Conservation Régionale des Monuments Historiques constitue le point de départ de la campagne de restauration de cette chapelle. Cette étude a été effectuée par l'Atelier Régional de Restauration en partenariat avec le laboratoire Ciram. Les travaux prévus en trois tranches n'ont débuté en fait qu'en 2012 et ne devraient s'achever qu'en 2016, leur montant global s'élève à environ 1.200.000 euros. La moitié de cette somme est consacrée à la première tranche, la plus urgente et concernant l'ensemble de la nef, la deuxième concernera en 2015 la tour occidentale et la réfection du sol jusqu'au chœur, les travaux s'achèveront en 2016 par la troisième tranche qui restaurera le chœur, le transept, la sacristie, le mobilier liturgique et le sol de ces zones.

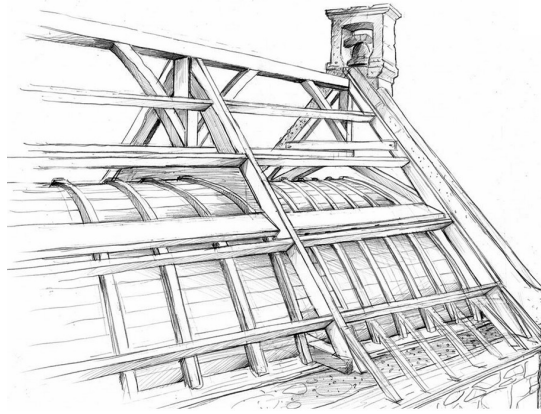
1 : Dessin de la charpente

Dans ce genre de voûte, le lambris recouvre d'ordinaire tous les éléments de charpente le soutenant. Or ici un faitage et deux pannes, peints d'une même frise à motifs géométriques, sont intercalés dans le lambris, ils sont de plus encastrés dans les poutres courbes sur lesquelles le lambris est cloué. (Figures 1 et 2). Une belle cohésion dote donc l'ensemble.

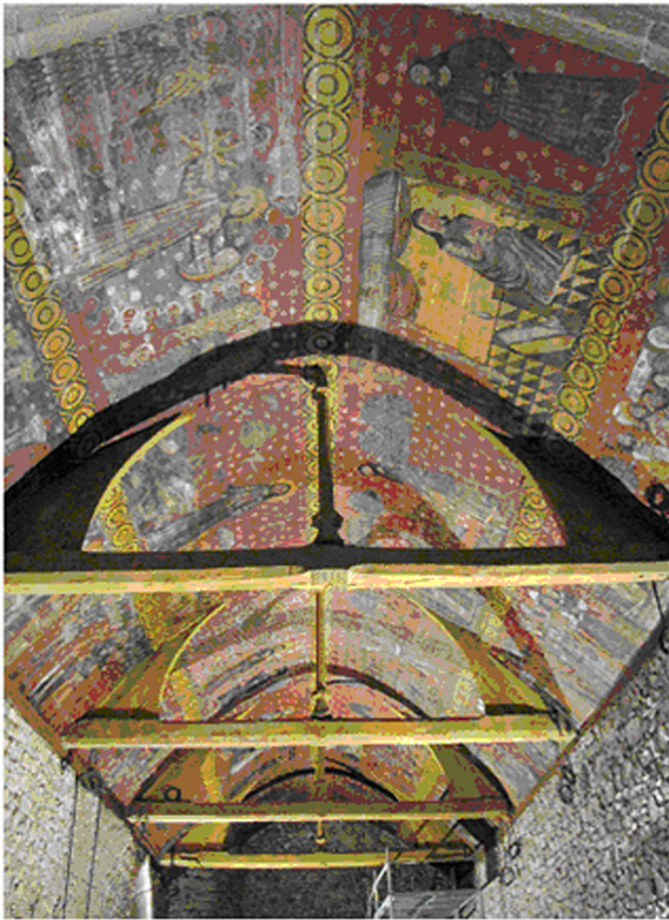
2 : Vue générale des peintures

**DÉCOR PEINT SUR
LAMBRIS
RÉPARTI EN 5 TRAVÉES.**

**DE PART ET D'AUTRE DU
SOMMET:**

**10 SCÈNES
DE L'ANCIEN TESTAMENT**

**10 SCÈNES DU NOUVEAU
TESTAMENT**

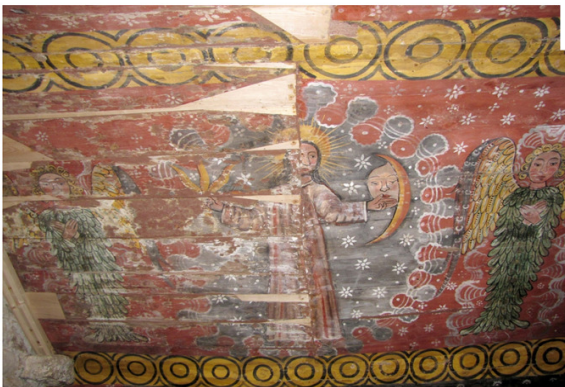
16 : Chronologie du travail

SCÈNE DE LA CRÉATION: LA MOITIÉ DU LAMBRIS DÉMONTÉE

MISE EN PLACE DU LAMBRIS NEUF: BEAUCOUP DE DÉCOR RÉCUPÉRÉ, NÉCESSITÉ DE NOMBREUSES RETOUCHES ET RECONSTITUTIONS DE DÉCOR

La réparation des 2 cassures de pannes et le remplacement de 2 poutres courbes ont nécessité la dépose de 12 m² de lambris, notamment sur 2 moitiés de scènes se faisant face. Il fallut concilier l'obligation de remettre en place ces décors déposés avec la présence de dégradations du bois sur ces planches du XV^e siècle et aussi d'avaries causées par leur dépose... Un délicat travail de menuiserie fut confié avec succès en sous-traitance à l'entreprise Le BER, ARTHEMA assumée ensuite avec le même talent les nécessaires et minutieuses retouches et reconstitutions de décor.

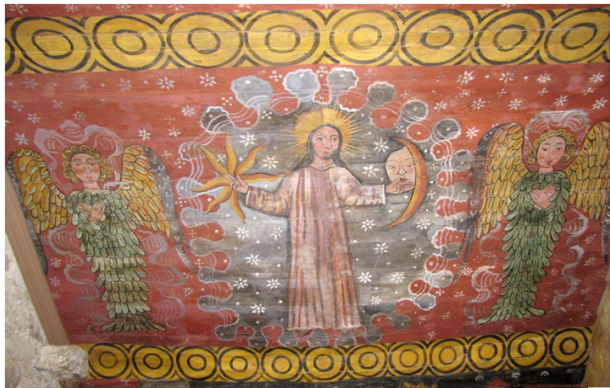
APRÈS TRAVAUX

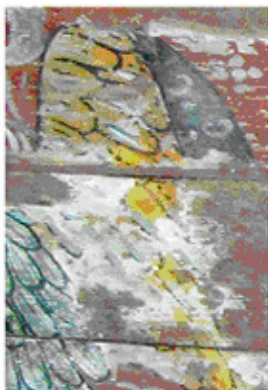
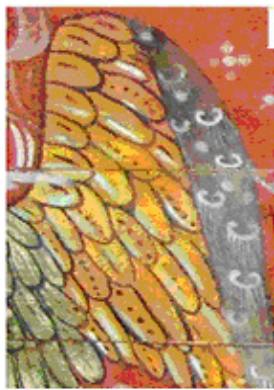
REPOSE LAMBRIS

Le Séraphin gauche

APRÈS TRAVAUX

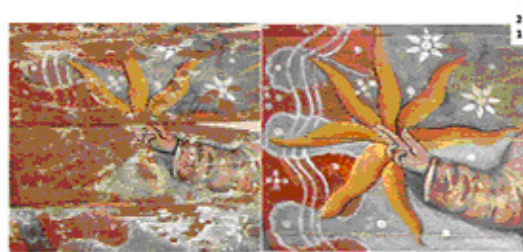
DÉCORS RÉCUPÉRÉS
REMIS EN PLACE

RÉSULTAT FINAL

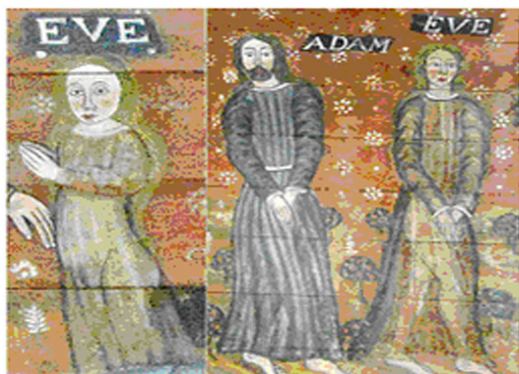
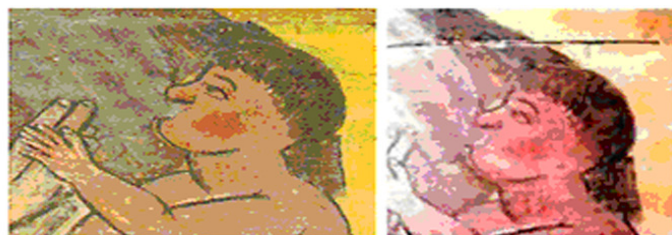
33 et 34 : Masquage de nudités

Caractérisée par ses repeints de pudeur où l'utilisation d'alun introduit de la transparence, la restauration de 1764 apparaît comme étant la plus spectaculaire. Certaines nudités d'origine des personnages, couvertes par ces repeints, sont visibles à l'œil nu (Figure 33), d'autres ne le sont que sous éclairages spéciaux. Sur la figure 34, on aperçoit en éclairage rasant et surbrillance le sein d'Ève nourrissant Abel, alors qu'en éclairage normal seul le vêtement en repeint est visible. Nous ne savons pas si cette faculté de transparence de l'alun était connue à l'époque, il se pourrait alors que les restaurateurs l'eussent employé intentionnellement pour montrer la nudité d'origine, la pudeur étant cependant respectée par la présence effective du vêtement.

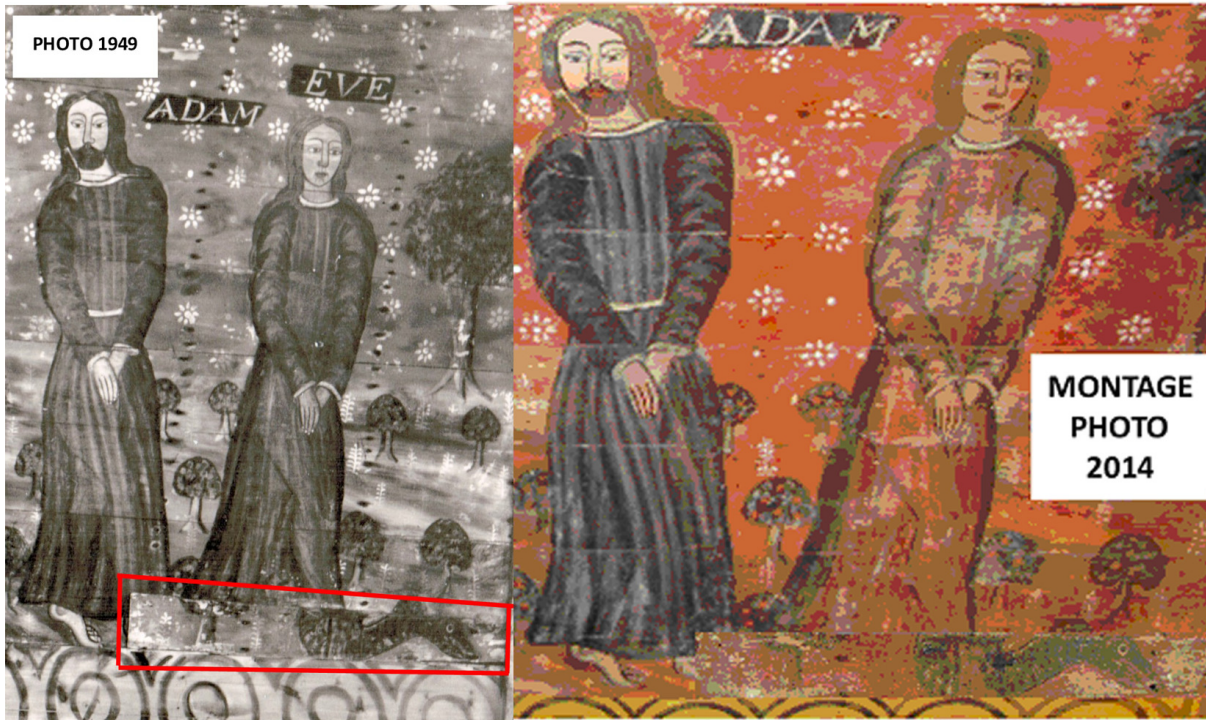
35 : Restauration de la scène 'Adam et Eve'

La restauration de 1914 a aussi procédé à une accentuation du contour noir des visages et à une amélioration du teint des carnations. Toutes les opérations attribuées à cette restauration ont vu leur datation confirmée par l'analyse chimique de certains composants. Le liant utilisé dans la peinture est effectivement du polyvinyle acétate d'usage postérieur au XIX^e siècle. D'autre part, le vermillon (sulfure de mercure) utilisé ici en pigment pour rehausser le teint des visages a été identifié comme synthétisé par voie humide, cette technique de fabrication en exclut une datation antérieure au XX^e siècle.

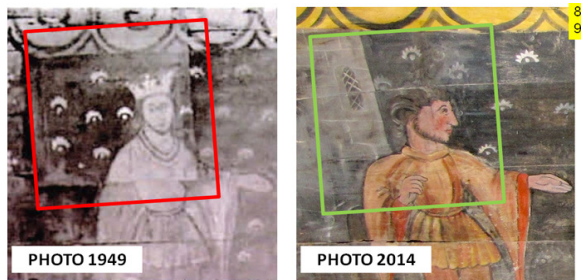
37 : Modification du 'Roi Hérode'

En 1977, les restaurateurs ont enlevé une planche décorée clouée en 1914, la couronne identifiait donc alors le personnage en roi Hérode. Sous la planche, ils ont découvert et restauré le personnage d'origine, sans couronne, de profil et non de face, main droite apparente. Les mages sont donc bien accueillis par un serviteur et non par Hérode en personne.

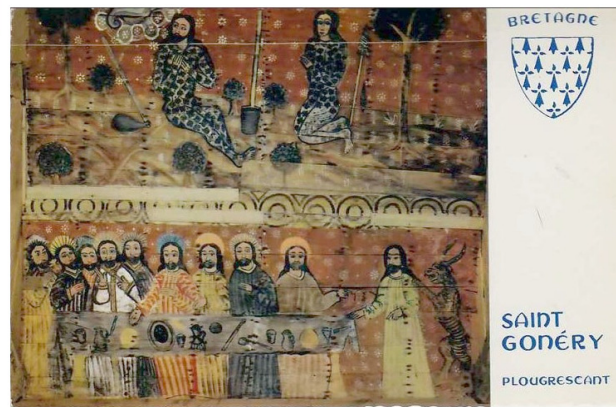
38 : Carte postale datant de la restauration de 1977

La restauration de 1977, effectuée par l'entreprise POILPRÉ de Plouhinec, a enlevé les 2 planches abusivement clouées (en 1914 ?), elle a aussi mis en place et décoré un certain nombre de voliges de lambris manquantes ou en très mauvais état depuis 1949 ainsi qu'en attestent certaines photos d'archives prises cette année-là. Des cartes postales, manifestement éditées pendant cette restauration, nous montrent ces nouvelles planches mises en place et encore vierges de décor (Figures 38, 39). Elle a effectué de nombreuses retouches dont celle du serviteur d'Hérode cité plus haut. Sur une photo prise sous ultraviolet en 2008 (Figure 40) on constate que seuls l'œil et une partie de la bouche, apparaissant en blanc, n'ont pas été repeints. De nombreux masticages, notamment sur les joints entre voliges de lambris et sur les clous de fixation, ont complété cette campagne de 1977.
